## RAPPORT D'INTERVENTION

Turbo-alternateur

N° Rapport : R010 / 2016

Date : 29/01/2016

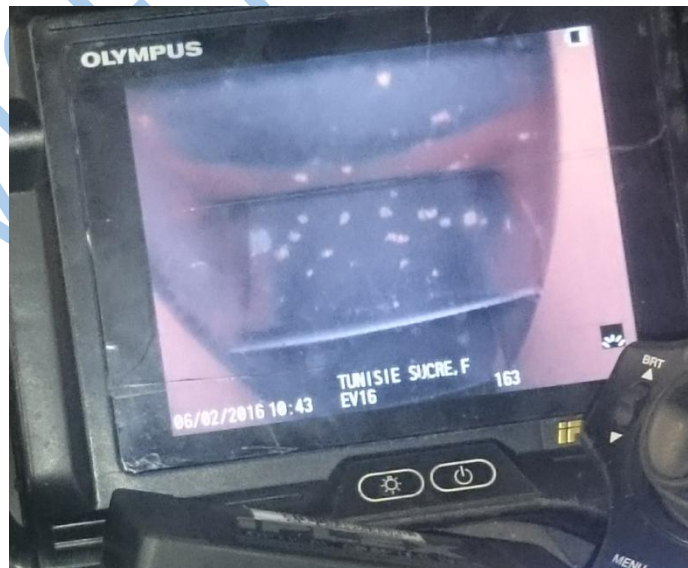
**Figure 4** : Photo de tâches blanches de dépôt sur une ailette

La **figure 4** nous montre quelques tâches de dépôt sur les ailettes d'une roue (tâches blanche).

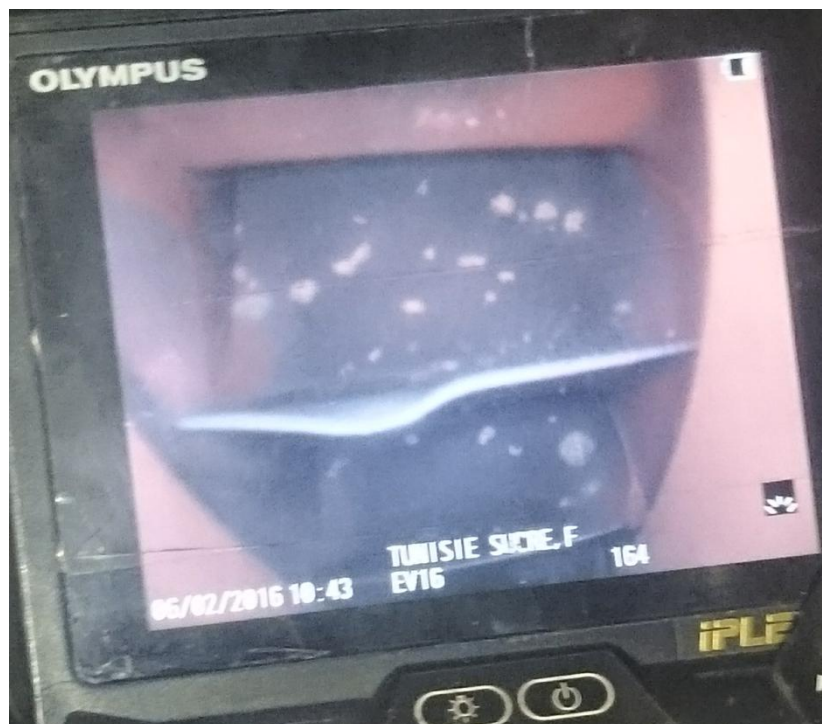
**Figure 5** : Photo de l'état d'une ailette

La **figure 5** montre non seulement la présence de quelques tâches de rouille mais aussi une déformation de l'ailette. Ceci n'est pas dangereux et ne provoque aucune vibration à la turbine (constations de l'intervenant).

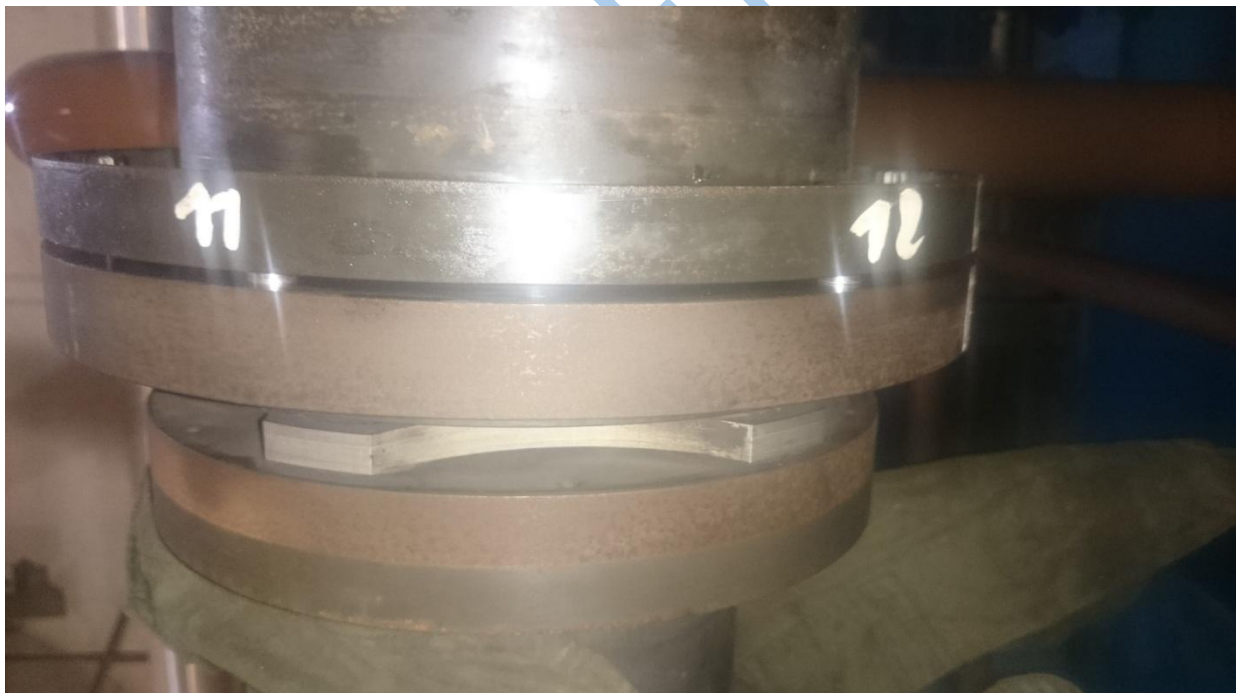
**Figure 7:** numérotation des boulons

Pour le démontage il faut bien repérer les boulons de l'accouplement pour garder l'équilibrage dynamique de l'ensemble (**figure 7**).

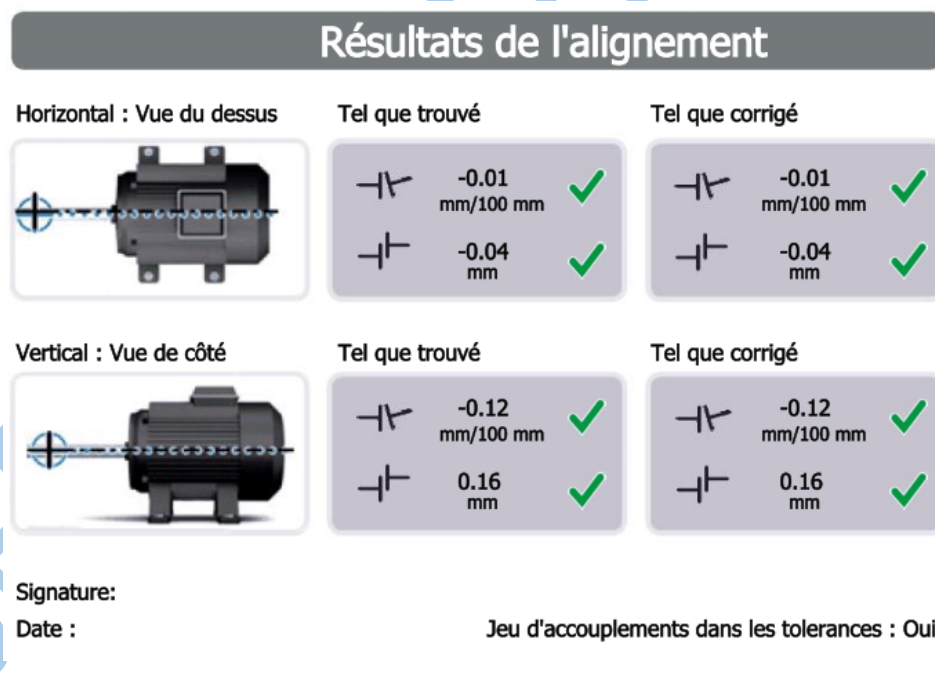
**Figure 14** : Résultats entre réducteur / turbine

On regardant les résultats obtenus par la machine d'accouplement on trouve que la turbine et le réducteur sont bien alignés.

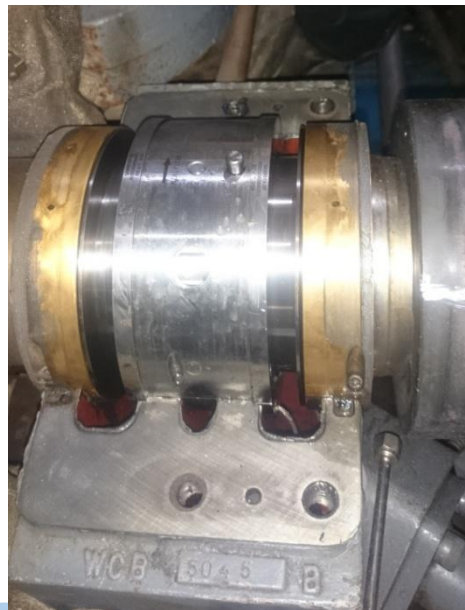
**Figure 15** : Photo du palier sans capots

La **figure 15** montre le coussinet à la sortie de la turbine. Nous avons eu des difficultés afin de décoller les capots, vue la quantité excessive de patte à joint mise en place.

Après la vérification des deux coussinets, aucun problème n'a été rencontré. Ceci écarte la possibilité d'un défaut au niveau des ces composants. Ce qui nous a ramené à vérifier les cotations de montage.

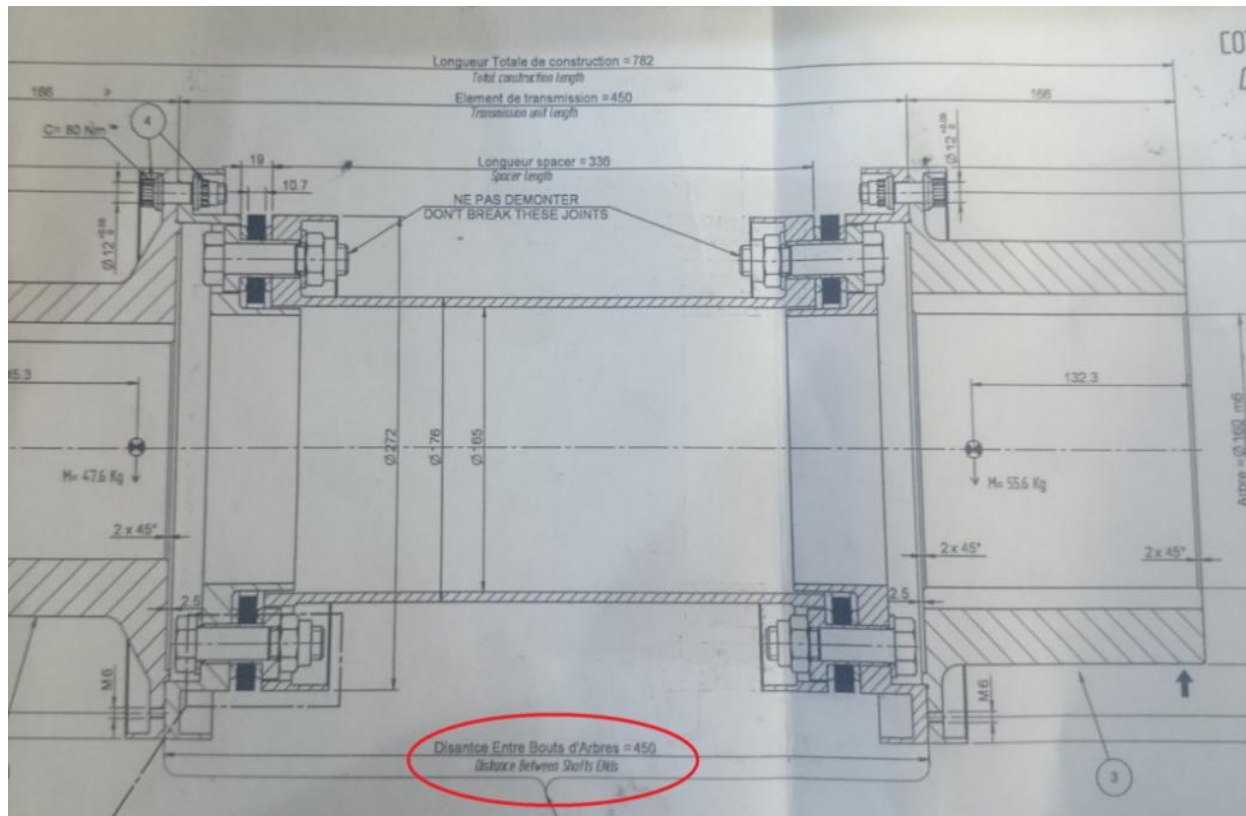
Figure 16: Plan du montage entre turbine et réducteur

Dans la **figure 16**, nous avons vérifié la cote **450mm**. On distingue un décalage de 4 mm par rapport à la cote inscrite. Cette cotation présente la distance entre bouts d'arbre (arbre de la turbine et arbre entrée réducteur). La turbine est alors écartée de **4mm** que la cote inscrite.

Les fautes de cotation trouvées sur le turbo alternateur peuvent être la cause des vibrations. Afin d'éliminer cet écart, nous avons le choix entre déplacer la turbine de 4mm vers le réducteur ou d'éloigner le réducteur de 3mm de l'alternateur.

Afin d'éliminer cet écart, deux scénarios se présentent :

- Déplacer la turbine de 4mm vers le réducteur ;
- Eloigner le réducteur de 3 à 4 mm de l'alternateur,

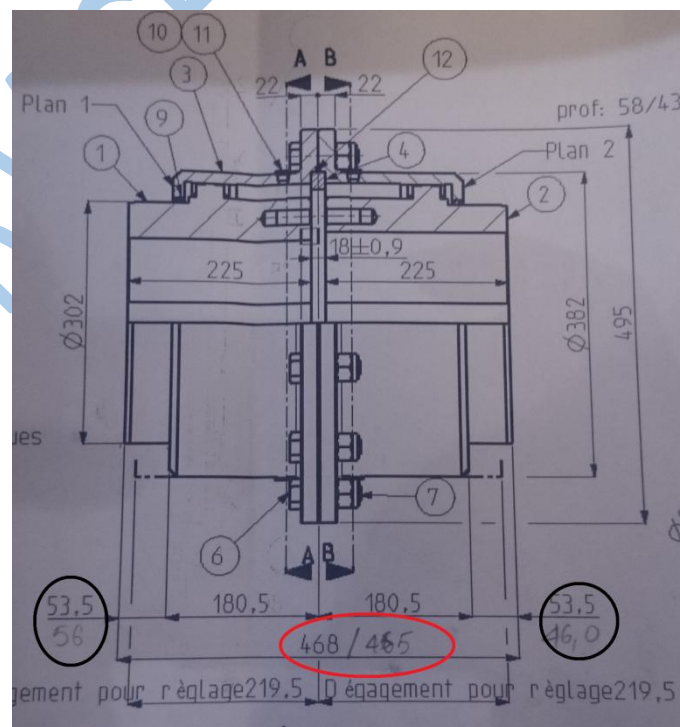
Figure 17: Distance d'accouplement entre alternateur et réducteur

Un autre plan de montage est à vérifier. Il s'agit du plan d'accouplement entre réducteur et alternateur. La distance inscrite **468 mm**. On distingue un écart de 3mm de moins par rapport à la cotation inscrite. L'écart est indiqué dans un cercle en rouge présenté dans la **figure 17**. Cette cotation aussi est importante ce qui nous ramène à éloigner le réducteur de 3mm.
