## RAPPORT D'INTERVENTION

Turbo-alternateur

N° Rapport : R010 / 2016

Date : 29/01/2016

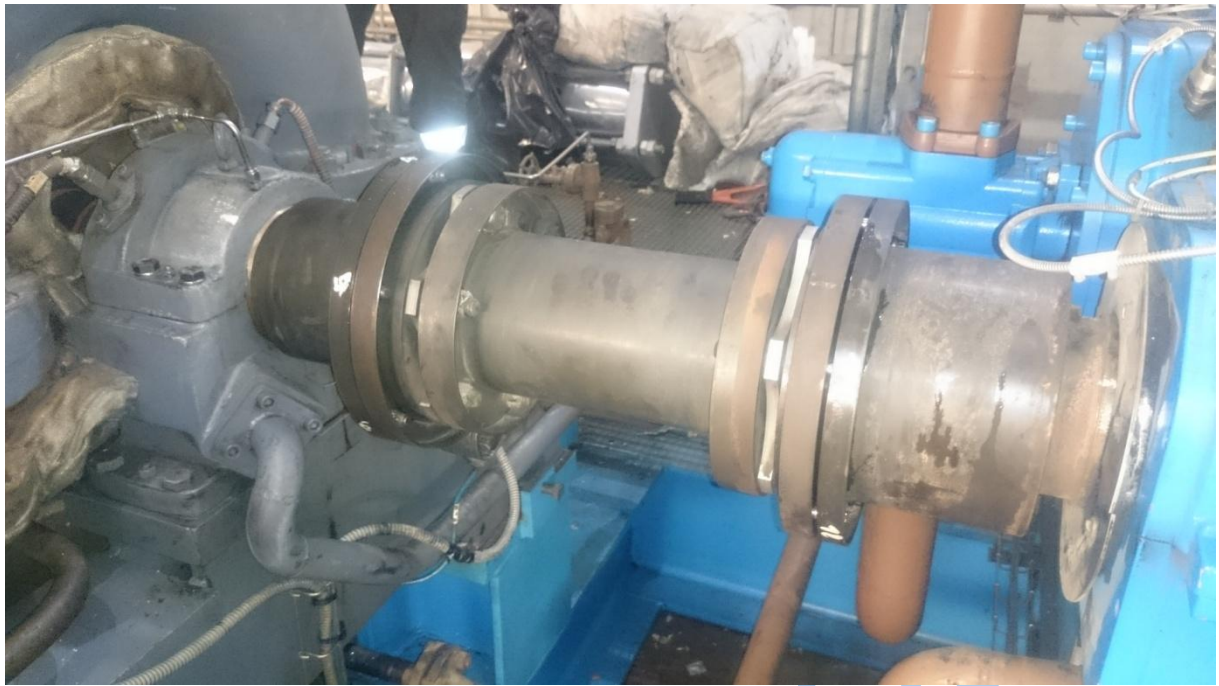
**Figure 6 :** Accouplement entre turbine et réducteur

A fin de vérifier les membranes de l'accouplement. Nous allons démonter cette dernière **figure 6**.

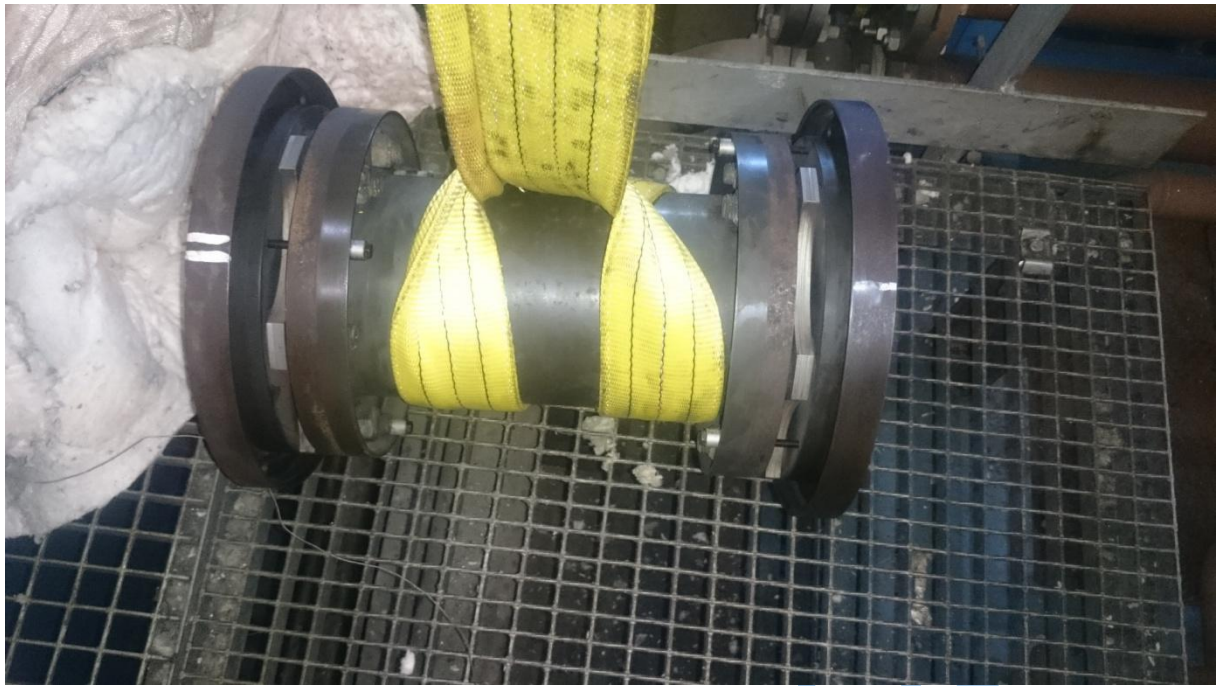
**Figure 8:** accouplement turbine / réducteur

La **figure 8 et 9** nous montre le démontage de l'accouplement.
